**URGENTE: notificación de acción correctiva de seguridad en campo de dispositivo médico.**

**RETIRADA DEL PRODUCTO AFECTADO: Fresa D1.5mm, número de catálogo 65050, todos los lotes.**

**Asunto:** **RETIRADA DE PRODUCTO SANITARIO - ETIQUETA DEL HISTORIAL DEL PACIENTE INCORRECTA**

**Producto afectado:** Implantes cónicos Screw-Vent con superficie MTX, microsurcos y cuello mecanizado de 0,5 mm

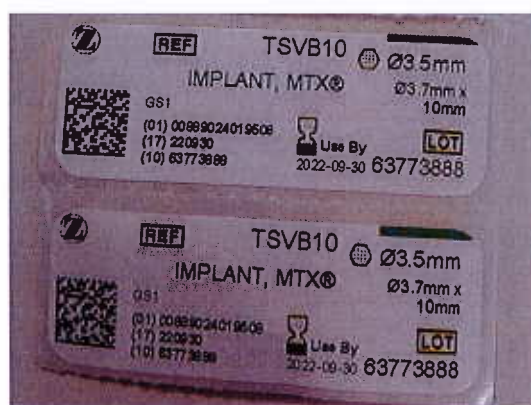
**Imagen 1: Etiqueta incorrecta**

Zimmer Biomet está llevando a cabo la retirada de un producto sanitario de un único lote de implantes cónicos Screw-Vent que se han envasado accidentalmente con las etiquetas del historial del paciente que indican, de manera incorrecta, TSVB10 lote 63773888. Para mantener una trazabilidad correcta del lote, vamos a retirar el producto afectado con la referencia TSVM4B10 y n.º de lote 63781164, que se reemplazará con el producto que tiene las etiquetas correctas del historial del expediente del paciente.

7. Si el producto ya se ha implantado, actualice el expediente del paciente con el número de pieza y lote correctos (véase Tabla 1).
8. Si tiene más preguntas o inquietudes después de revisar este aviso, llame al servicio de atención al cliente de EMEA. También puede enviar sus preguntas por correo electrónico a [Vigilance.EU@zimmerbiomet.com](mailto:Vigilance.EU@zimmerbiomet.com).
